# OPTIMALISASI TERMINAL TIPE C KABUPATEN BANTAENG

## NURMUSLIHAH TASLIM

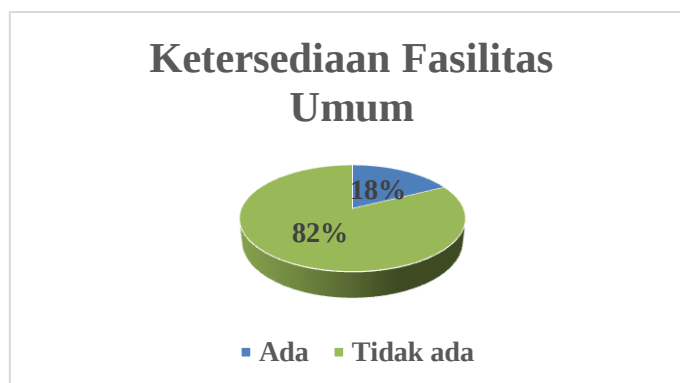
**Gambar 1.** Persentase Ketersediaan Fasilitas Umum

Berdasarkan gambar persentase diatas ketersediaan fasilitas umum yang sesuai dengan Peraturan Menteri No. 24 Tahun 2021 tentang Penyelenggaraan Terminal Angkutan Jalan, pada Terminal Tipe C Kabupaten Bantaeng tidak tersedia 14 fasilitas umum diantaranya:

- 1) Fasilitas Telekomunikasi
- 2) Tempat Istirahat Awak Kendaraan
- 3) Fasilitas pereduksi Pencemaran Udara dan Kebisingan
- 4) Fasilitas Pemantau Kualitas Udara dan Gas Buang
- 5) Fasilitas Kebersihan
- 6) Fasilitas Perbaikan Ringan Kendaraan Umum
- 7) Fasilitas Penginapan
- 8) Area Merokok
- 9) Fasilitas Anjungan Tunai Mandiri (ATM)
- 10) Fasilitas Pengantar Barang (Trolley dan Tenaga angkut)
- 11) Fasilitas Telekomunikasi dan/atau area dengan jaringan internet
- 12) Ruang Anak-anak
- 13) Media Pengaduan Layanan
- 14) Fasilitas Umum Lainnya Sesuai Kebutuhan
