BAB II

GAMBARAN UMUM

2.3 Kondisi Wilayah Kajian

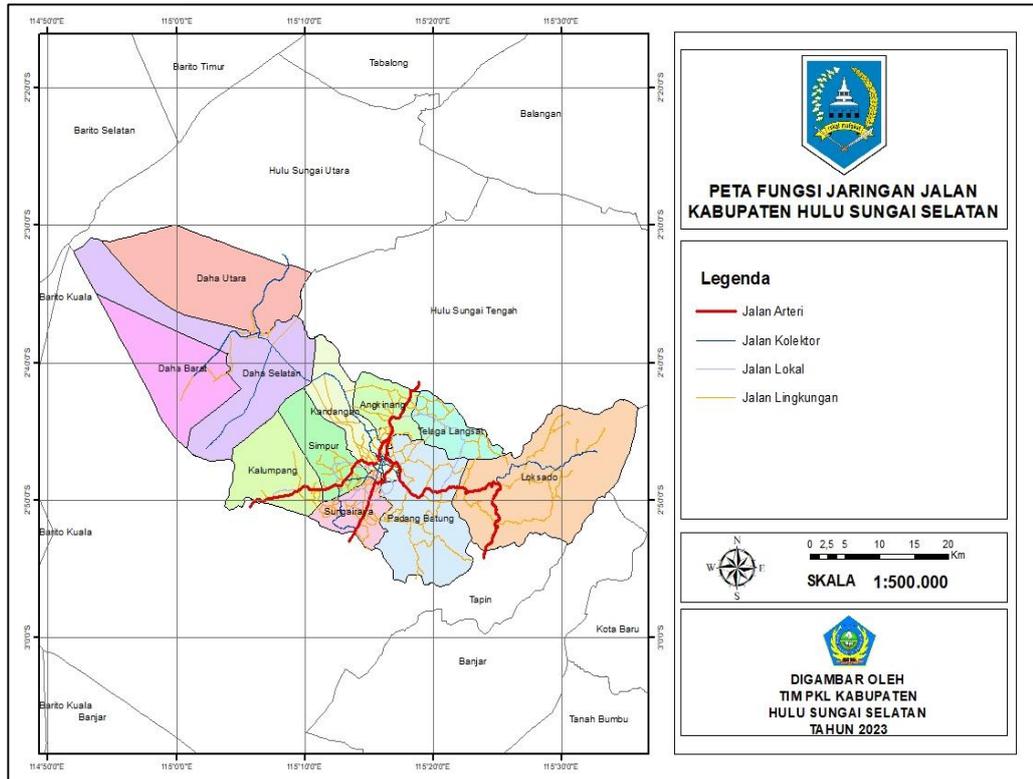
Gambar II. 1 Peta Jaringan Jalan Kabupaten Hulu Sungai Selatan

Jaringan jalan menurut status di Kabupaten Hulu Sungai Selatan terdiri dari jalan Arteri, Jalan Kolektor, dan Jalan Lokal. Dimana panjang jalan Arteri sebesar 68,45 km, jalan Kolektor sebesar 58,79 km, dan jalan lokal sebesar 37,35 km. sehingga total panjang ruas jalan di Kabupaten Hulu Sungai Selatan yaitu 164,59 km.

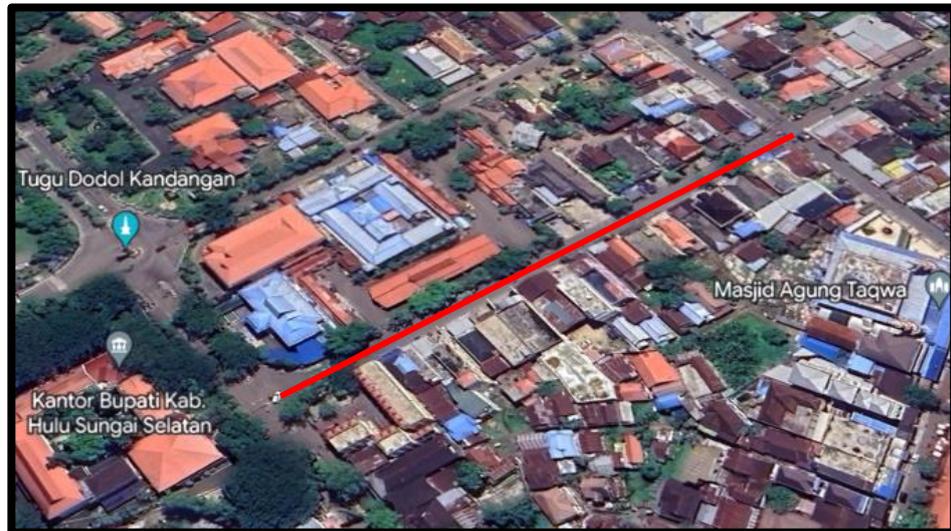
Gambar II. 2 Kondisi Jalan Soeprapto

Lokasi yang diambil untuk objek penelitian adalah ruas jalan Soeprapto Kabupaten Hulu Sungai Selatan. Ruas jalan ini terletak di Kecamatan Kandangan yang merupakan CBD di Kabupaten Hulu Sungai Selatan. Untuk Ruas jalan Soeprapto yang menjadi kajian parkir *on street* ini memiliki tata guna lahan seperti daerah pertokoan, perdagangan, dan terdapat hotel. Ruas jalan ini memiliki panjang jalan 260 meter. Jalan Soeprapto ini dengan lebar jalan efektif 8 meter, tipe jalan 2/2 UD dengan perkerasan aspal. Dengan demikian, dapat disimpulkan bahwa pada ruas jalan tersebut mengalami peningkatan hambatan samping yang disebabkan oleh parkir *on street*.

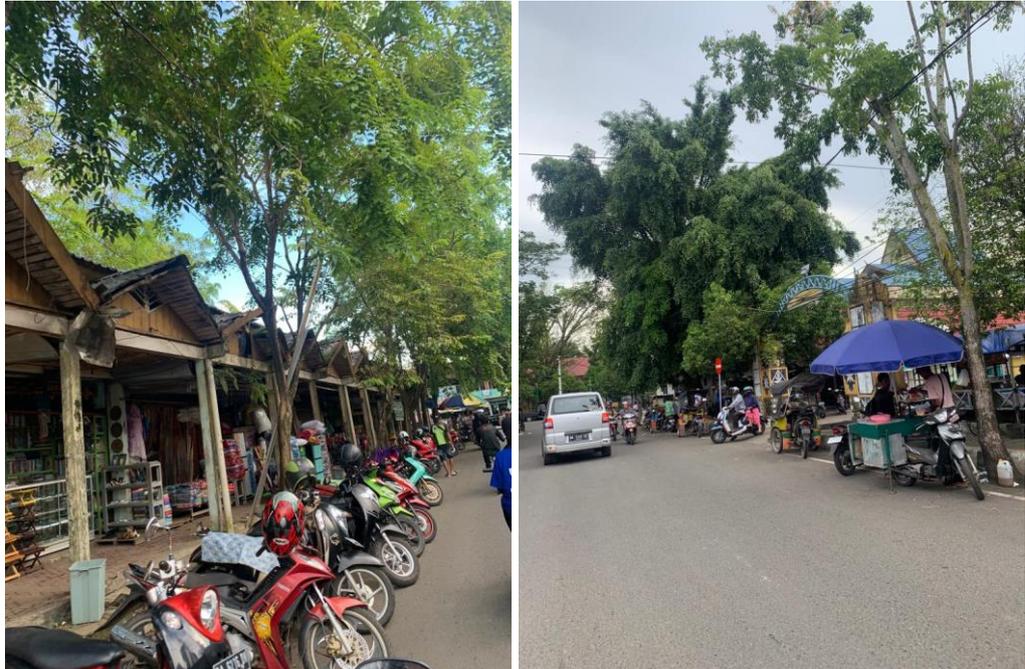
Gambar II. 5 Kondisi Ruas Jalan Soeprpto Kabupaten Hulu Sungai Selatan

Dikarenakan kurangnya fasilitas parkir, banyak kendaraan yang parkir sembarangan sehingga membuat arus lalu lintas menjadi terganggu. Berikut merupakan kondisi Ruas Jalan Soeprpto Kabupaten Hulu Sungai Selatan:
