# MANAJEMEN REKAYASA LALU LINTAS PADA KAWASAN PASAR CIROYOM KOTA BANDUNG

## TRAFFIC ENGINEERING MANAGEMENT IN CIROYOM MARKET AREA BANDUNG CITY

Anggita Meliasari<sup>1\*</sup>, Nyimas Arnita Aprilia<sup>2</sup>, dan Yudi Karyanto<sup>3</sup>

<sup>1,2,3</sup>Politeknik Transportasi Darat Indonesia-STTD

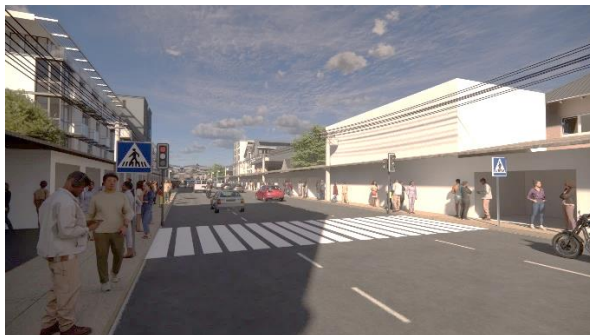
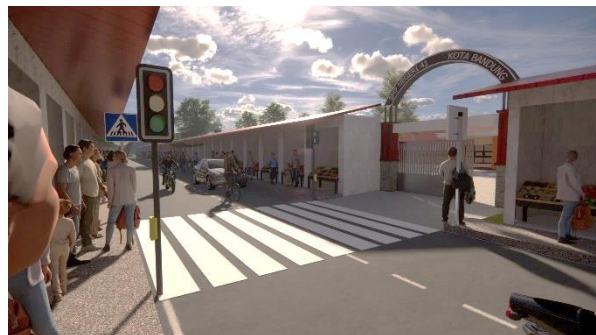
**Gambar 2** Rekomendasi Fasilitas Pejalan Kaki

Setelah dilakukan perhitungan, diperoleh rekomendasi fasilitas penyeberangan pada Jalan Rajawali Timur II, Jalan Rajawali Timur III, dan Jalan Arjuna III di Kawasan Pasar Ciroyom ialah menggunakan pelican.
